EKSPERTYZA
STANU TECHNICZNEGO GARAŻU, BALKONÓW
I ŁĄCZNIKÓW BUDYNKÓW WYSOKICH
ZŁOKALIZOWANYCH NA PL. PIŁSUDSKIEGO 5-6
W OPOLU
WYKONANA W ZWIĄZKU Z NAKAZEM
W POSTANOWIENIU NR 59/23
POWIATOWEGO INSPEKTORA NADZORU
BUDOWLANEGO W OPOLU
ZNAK SPRAWY WIB.0941-67/23

WIELORODZINNE BUDYNKI MIESZKALNO-USŁUGOWE
PL. PIŁSUDSKIEGO 5-6
45-706 OPOLE

Mikołów,
styczeń 2024

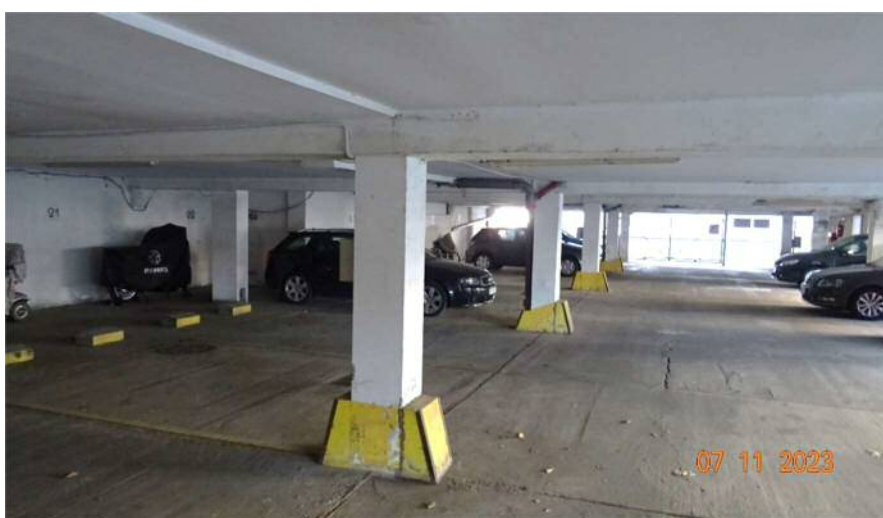
Fot. 3. Strop garażu z zastłoniętymi płytami stropowymi za pomocą płyt cementowo-włóknowych

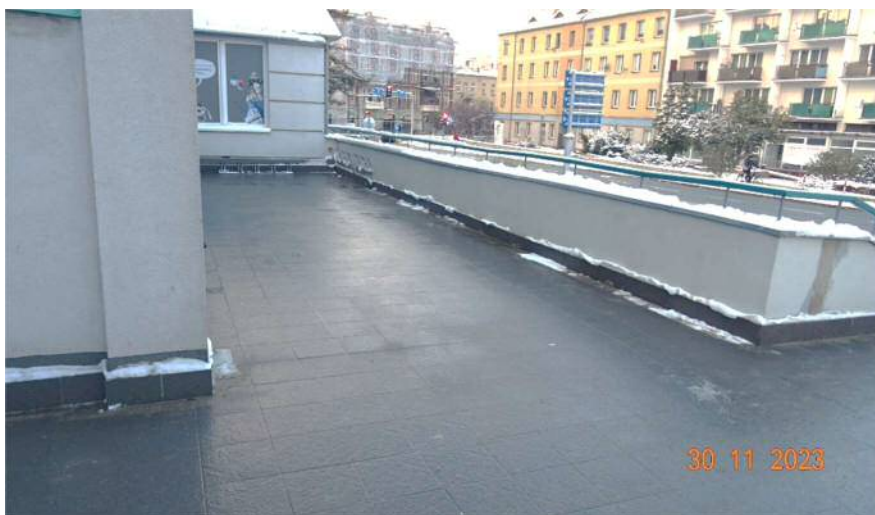
Fot. 4. Górna powierzchnia stropu nad garażem wykończona płytkami ceramicznymi.

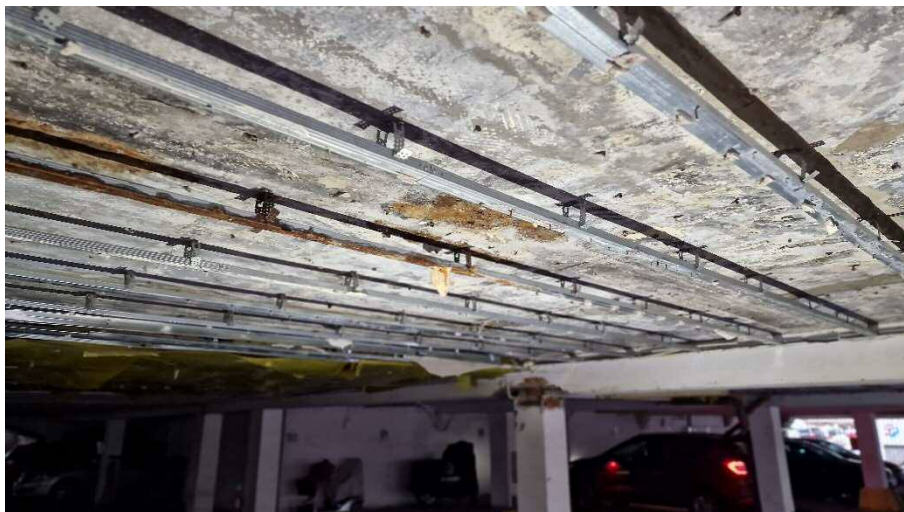
Z powodu nieszczelności warstwy izolacji przeciwwodnej nastąpiło silne zamakanie płyt stropowych, co zostało stwierdzone dopiero po zdemontowaniu płyt Farmacel.

Fot. 5. Strop garażu po odsłonięciu płyt cementowo-włóknowych – widoczne profile do montażu płyt

Na fot. 5 przedstawiono widok płyt stropowych od spodu, a na fot. 6 szczegół jednego ceownika rusztu do montażu płyt cementowo-włóknowych. Jak można zauważyć na odkrytym obszarze tylko jeden taki ceownik wykazywał silną korozję, pozostałe były w zadowalającym stanie.

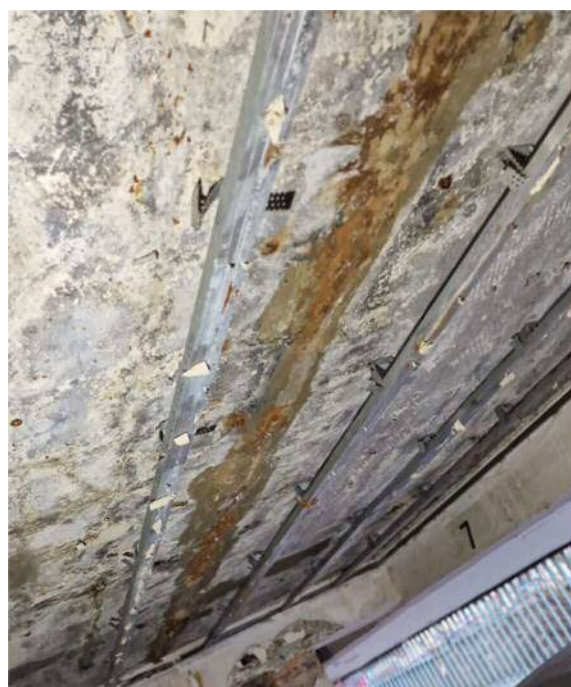
Fot. 7. Widok nalołów wodorotlenku wapnia z wybarwioną na brunatno strefą styku stropowych płyt prefabrykowanych

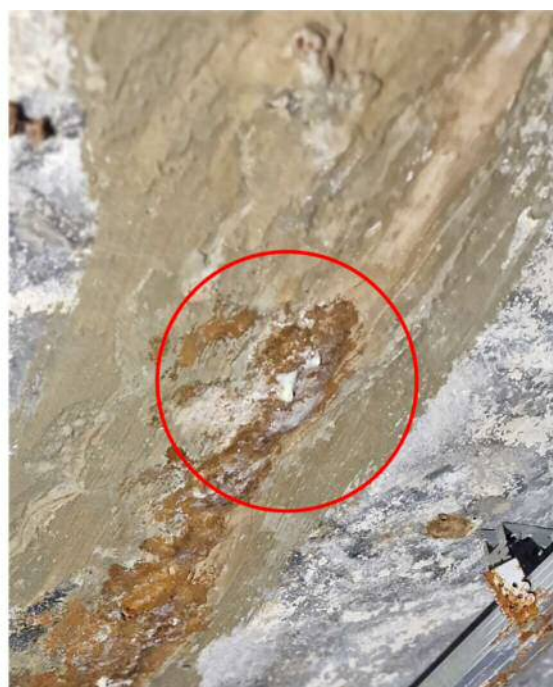
Fot. 8. Szczegół stalaktytu powstałego z wodorotlenku wapnia wypłukiwanego z betonu płyt stropowych

Na fot. 8 przedstawiono szczegół wypełnionego zaprawą styku, przez który w dalszym ciągu sączy się woda wypłukując wodorotlenek wapnia z betonu. Wodorotlenek wapnia jest najlepiej rozpuszczalnym związkiem chemicznym zhydratyzowanego cementu, który po reakcji z dwutlenkiem węgla znajdującym się w powietrzu zmienia się w węglan wapnia i tworzy charakterystyczne nawisy (stalaktyty) – fot. 8. Czas tworzenia takich białych nalotów, nawisów i stalaktytów jest stosunkowo długi (kilka lub kilkadziesiąt miesięcy), więc proces przenikania wody przez strop musi mieć miejsce od dłuższego czasu.

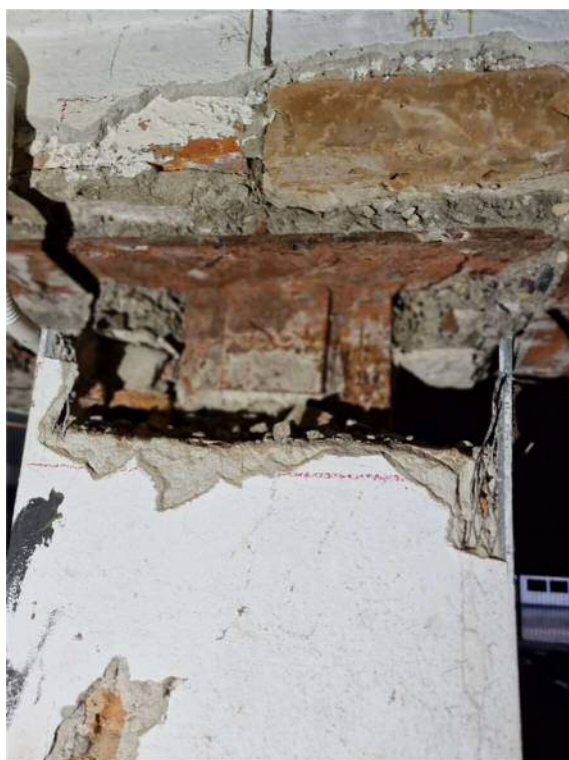
Fot. 9. Połączenie słupa stalowego z podciągami stalowymi po odkrywce betonu

Lokalnie odkryto także stalowe podciąg osłonięte warstwą betonu oraz stalowe słupy osłonięte cegłą. Nie stwierdzono żadnej korozji lub zaobserwowano niegroźną korozję powierzchniową – fot. 9 i 10. W dalszym ciągu na powierzchni elementów stalowych jest obecna farba przeciwkorozyjna (farba miniowa) o charakterystycznym czerwonym kolorze.

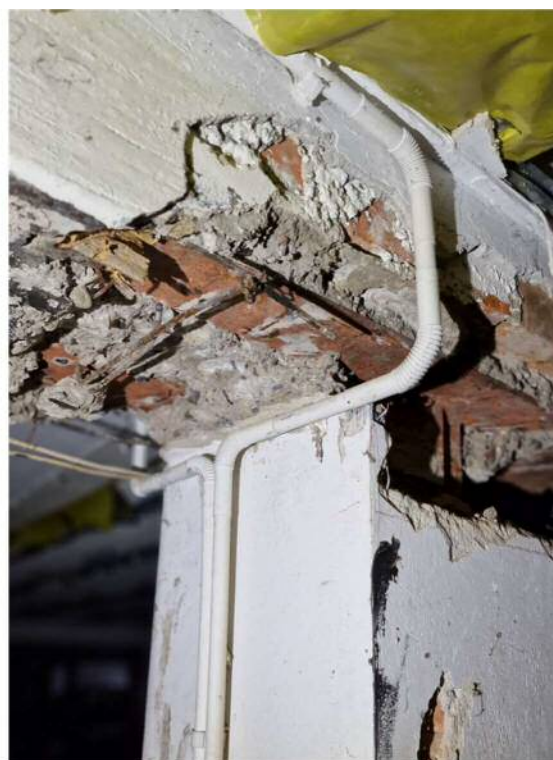
Fot. 10. Belka stalowa po odkrywce betonu

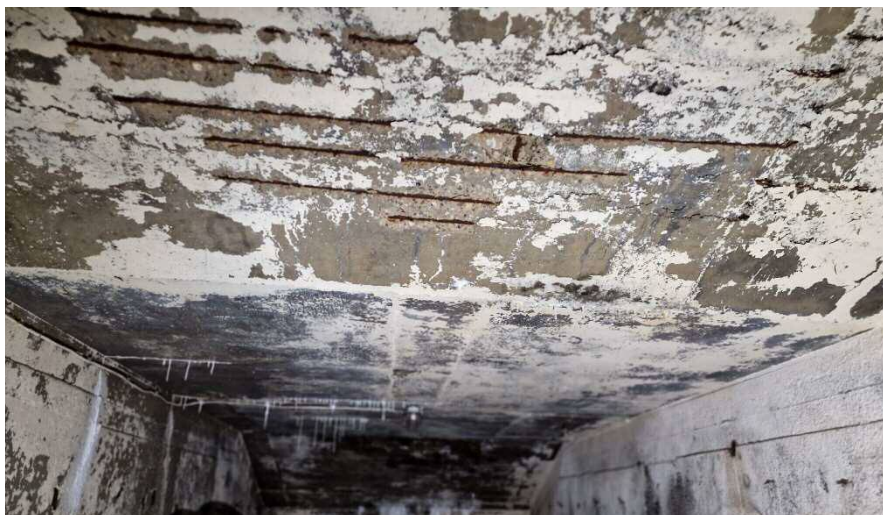
Pod schodami częściowo terenowymi między osiami 20-21 (rys. 1) stwierdzono silną korozję zbrojenia biegu – fot. 11 i 12. Występują także długie stalaktyty wodorotlenku wapnia (fot. 13), co świadczy o penetracji wody przez płytę schodów. Wszystkie elementy konstrukcyjne stropów są wilgotne (ogłędziny prowadzono w okresie opadów). Pod schodami między osiami 8-10 korazja zbrojenia była lokalna ale miejscowo równie intensywna – fot. 14 i 15.

Fot. 11. Korozja prętów zbrojeniowych biegu schodowego od spodu (między osiami 20 i 21)

6.10. Zbrojenie zewnętrznych schodów od spodu zostało miejscowo zupełnie zdegradowane, więc konieczne jest jego odtworzenie. W tym celu należy:

- a) Podstemplować miejsce wykonywania naprawy.
- b) Odkuć skorodowane zbrojenie i odciąć je przy ścianach.
- c) Skuć luźny beton, wstępnie zwilżyć powierzchnię i nanieść warstwę szczepną dokładnie wcierając ją w powierzchnię betonu i wyprowadzając ją również poza krawędzie rozkucia.
- d) Przytwierdzić do powierzchni betonu siatkę zbrojeniową zgodnie z rys. 11 wklejając kotwy co 30 cm w obu kierunkach.
- e) Nałożyć zaprawę naprawczą utrzymując otulenie min 25 mm.

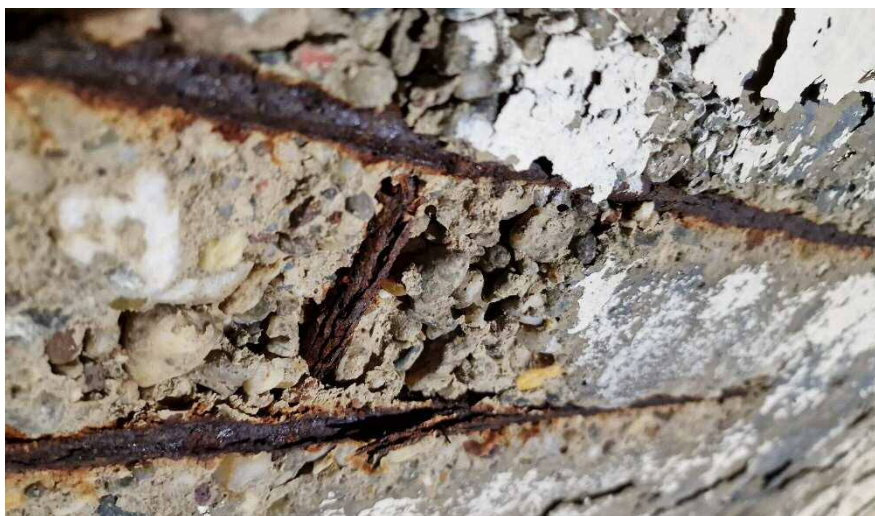
Fot. 12. Szczegół korozji prętów zbrojeniowych – duża destrukcja prętów (między osiami 20 i 21).

Jak pokazano w p. 4.1 na fot. 12 i 15 w płytach schodowych, gdzie pręty nie były dobrze otulone betonem wystąpiła bardzo zaawansowana ich korozja. Zdegradowane zbrojenie w biegach schodowych należy usunąć i wymienić na nowe wg zaleceń podanych w p. 6. Natomiast na fot. 44 i 45 pokazano odkrywki zbrojenia wykonane w okolicach punktów P2 i P3, gdzie pręty zbrojeniowe mają srebrzystą powierzchnię bez śladów produktów korozji. Stosunkowo grube i dobrze przylegające do prętów otulenie, mimo jego słabszych właściwości ochronnych, zapobiegło rozpoczęciu procesów korozyjnych.

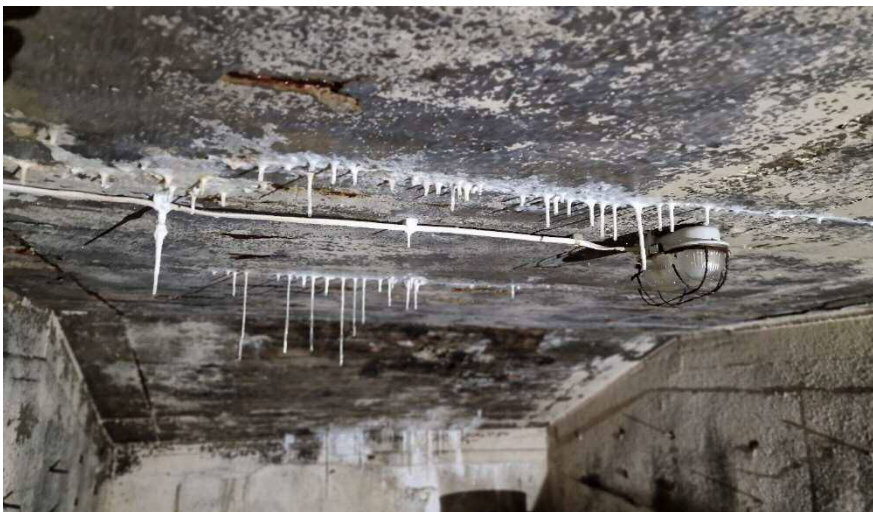
Fot. 13. Stalaktyty wodorotlenku wapnia w wyniku przecieku wody przez płytę biegu schodowego (między osiami 20 i 21)

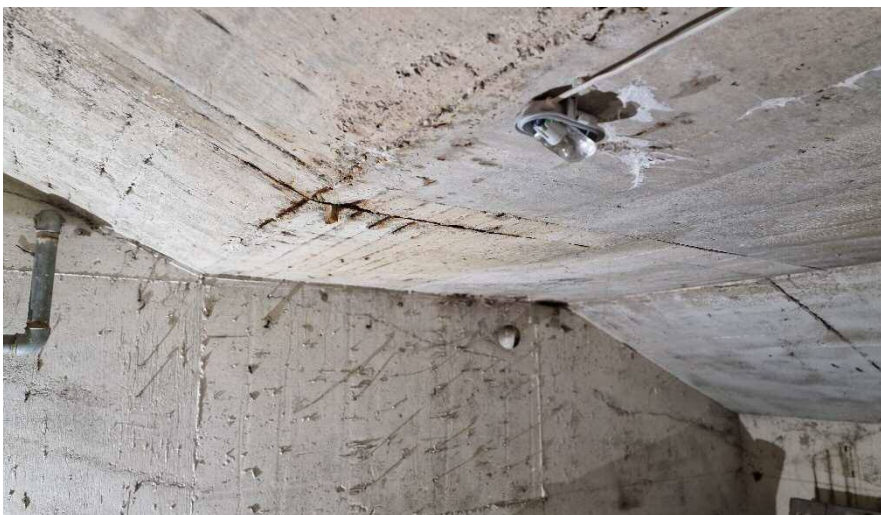
Fot. 14. Lokalna korozja prętów zbrojenio-
wych biegu schodowego (między osiami 8-10)

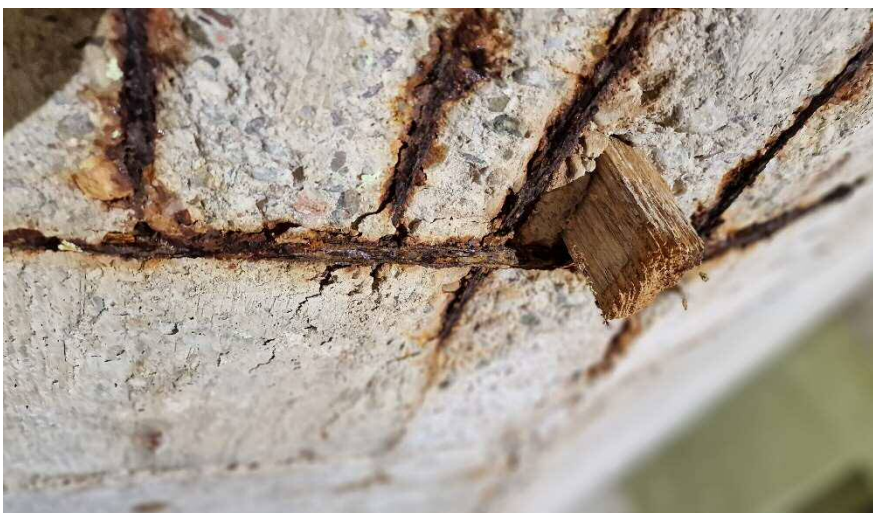
Fot. 15. Szczegół korozji prętów zbrojenio-
wych – silna lokalna destrukcja (między osiami 8-10)

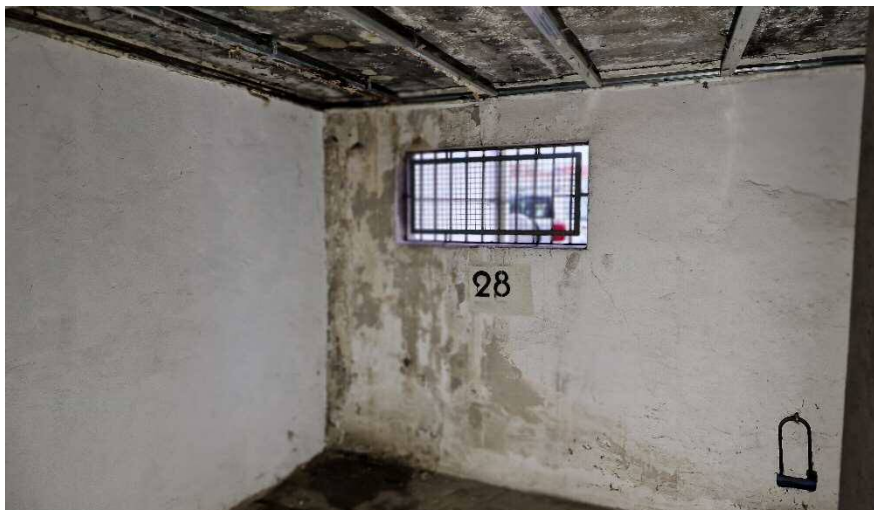
Fot. 16. Zawilgocenia muru w osi 21 przy osi N

W garażu stwierdzono także bardzo silne zawilgocenia ściany murowanej w osiach 21/N-K – fot. 16.

Silne zawilgocenie ścian w osi 21 oraz ściany schodów zewnętrznych między osiami F-H/19-20 (rys. 1) w okresie zimowym wywołuje korozję mrozową skutkującą sukcesywnym odrywaniem się niewielkich płatów zewnętrznych części materiałów. Zjawisko to występuje wskutek powtarzającego się zamrażania i rozmrażania wody w porach ceramiki i zaprawy. Przeciwdziałanie zawilgoceniu ścian polega na odnowieniu izolacji poziomej i pionowej muru oraz skutecznym odprowadzeniu wody opadowej ze stropu nad ścianami i przy ścianach (obecnie woda z rynogaczy spada bezpośrednio na trawnik przy ścianie).

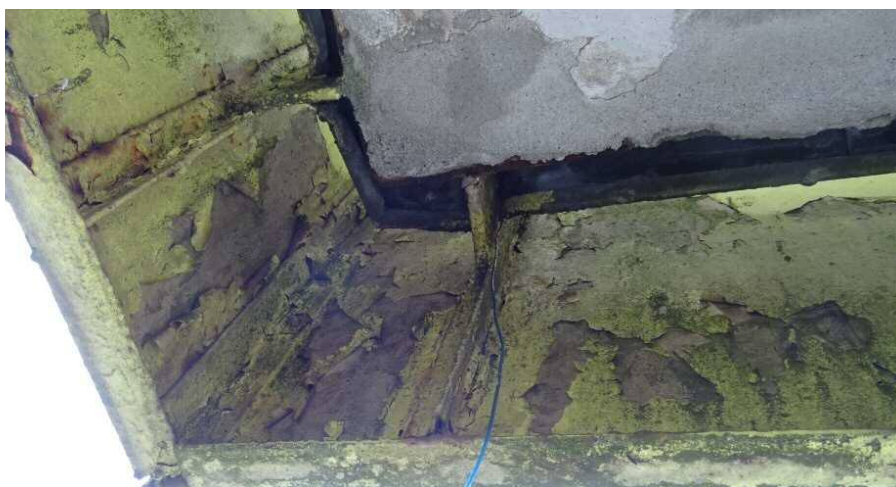
Fot. 17. Bardzo zużyta powłoka malarska balustrady balkonowej (lokal 5/12)

Natomiast należy rozważyć wymianę w całym obiekcie balustrad na lżejsze i ażurowe, które mieszkańcy na bieżąco będą mogli sami konserwować. Wymianie balustrad może towarzyszyć likwidacja niekontrolowanego i swobodnego opadania wody opadowej z powierzchni balkonów poprzez wykonanie nowych podłóg balkonów z systemem profili i rynien. Propozycję rozwiązania balustrady i systemu odprowadzenia wody podano w p. 6.

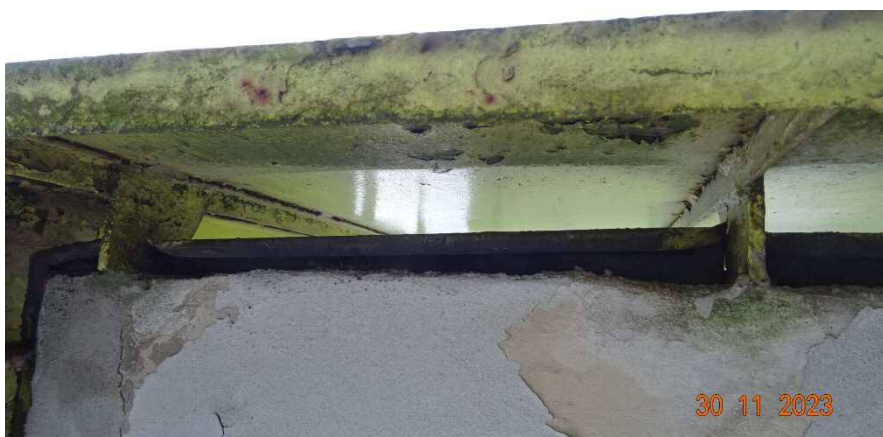
Fot. 19. Sposób montażu balustrady poprzez spawanie blach połączeniowych z markami zabetonowanymi w czole płyty balkonowej (lokal 5/12)

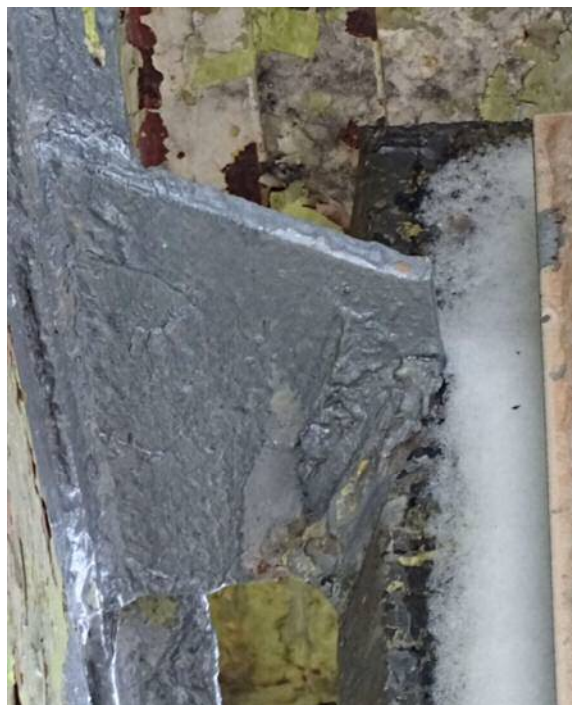
np. w lokalu 5/8 (przy osi L-5) nie zawsze obróbka blacharska spełnia swoje zadanie, gdyż w wyniku prowizorycznych napraw spawów obróbka taka została włączona do spawu – fot. 20. Bezpośrednio spojona z blachami połączeniowymi obróbka blacharska (fot. 20 i 21) umożliwia dostęp wody do spawu doprowadzając do jego korozji, co miało miejsce w jednym mocowaniu we wspomnianym lokalu 5/8.

Fot. 20. Spaw blachy połączeniowej balustrady z marką płyty balkonowej, do którego wprowadzono także obróbkę blacharską (lokal 5/8)

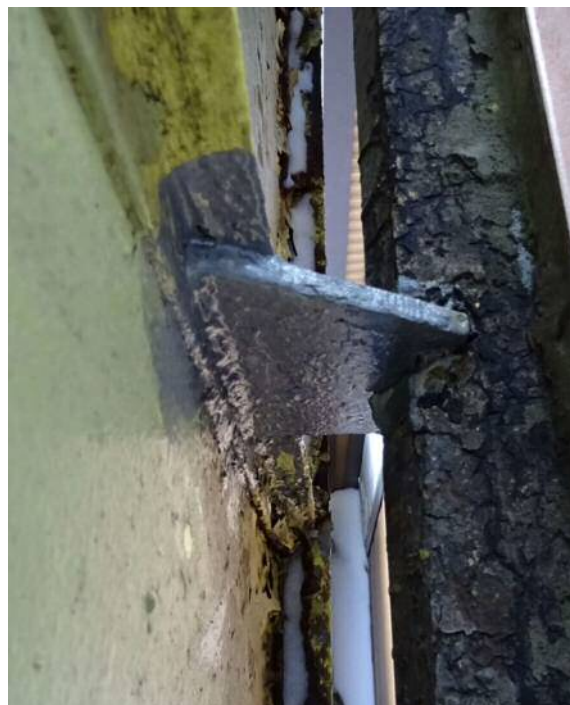
Fot. 21. Rozwiązanie obróbki blacharskiej umożliwiające zaciekanie wody do spawu marki połączonej z blachą (lokal 5/8)

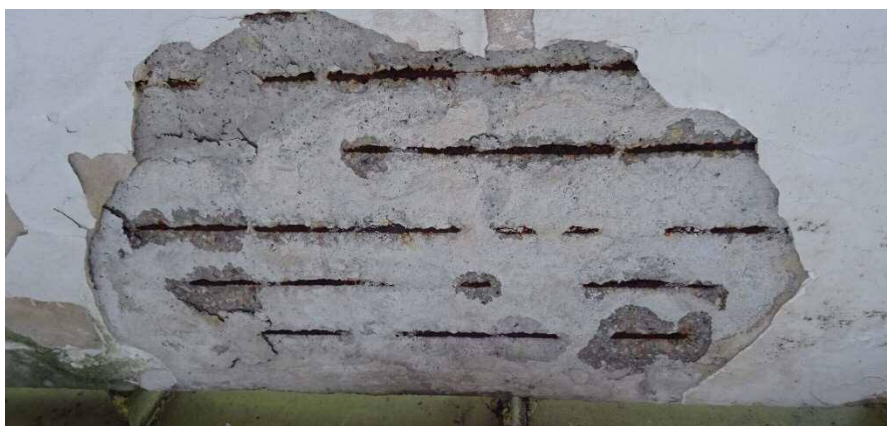
Fot. 22. Odpadnięcie tynku i otulenia prętów płyty balkonowej od spodu, powodujące odsłonięcie na czynniki atmosferyczne zbrojenia nośnego (lokal 5/12)

powierzchni zbrojenia nośnego dołem. W tym obszarze bez otulenia (zaznaczonym zieloną ramką) zapas ten jest znaczny (ok. 630 mm²), więc nieznaczna destrukcja korozyjna zbrojenia (występująca obecnie) nie zagraża awarią płyty. Jednak należy niezwłocznie zabezpieczyć odsłonięte zbrojenie i odnowić otulenie betonowe. Zabieg zabezpieczenia zbrojenia i odnowienia otulenia betonowego dotyczy wszystkich uszkodzonych w ten sposób płyt i ram balkonów.

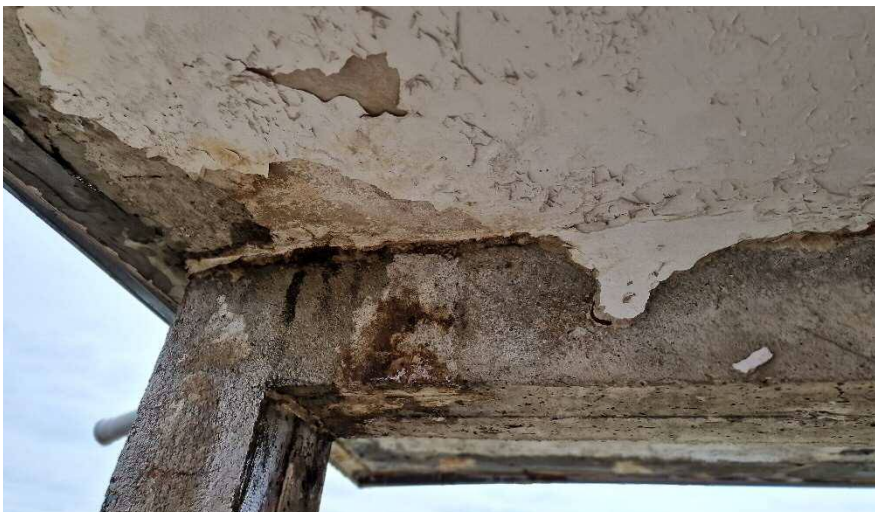
Fot. 24. Odpadanie tynku, ślady starych napraw naroża płyty, zamakanie ramy wsporczej i ślady rdzy na ryglu ramy (lokal 5/38)

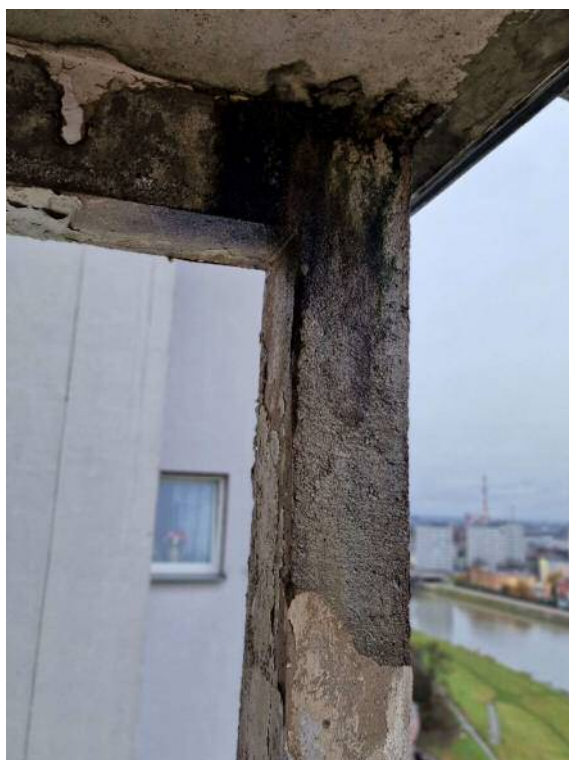
Fot. 25. Odpadanie tynku ze słupie ramy, silne zamakanie słupa i rygla ramy (lokal 5/38)

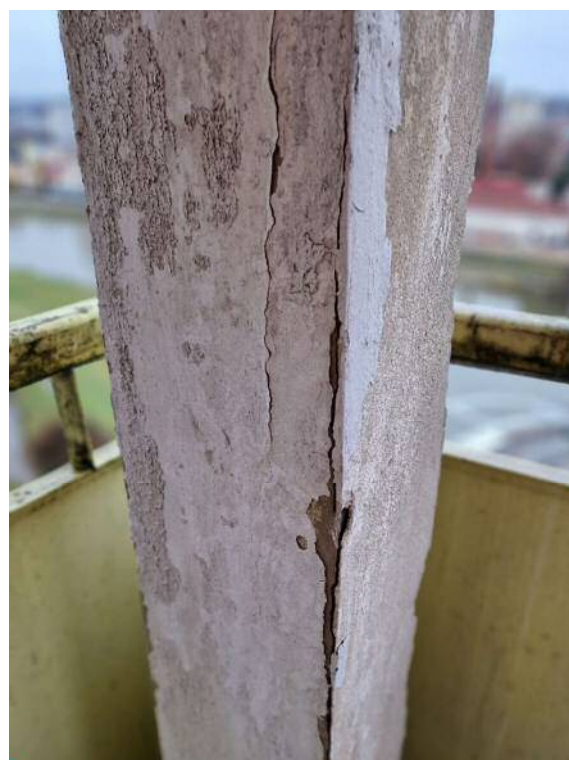
Fot. 26. Szczegół spękania i odpajania się tynku od słupa ramy (lokal 5/38)

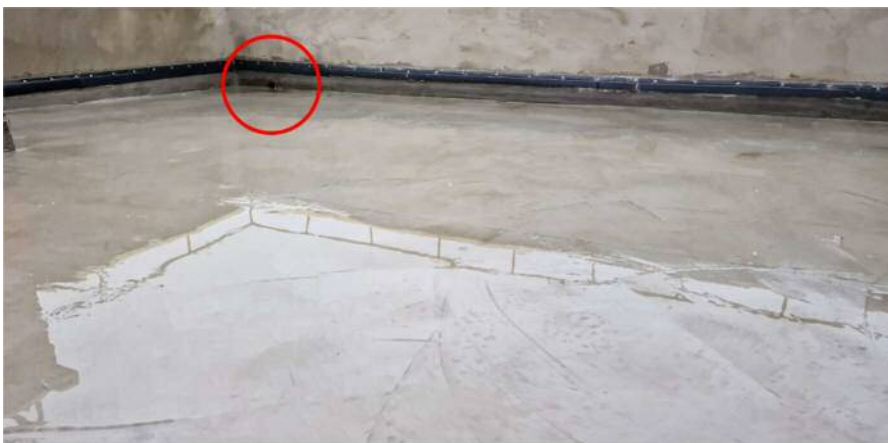
Fot. 27. Stojąca woda na powierzchni tarasu z małymi otworami odwodniającymi zaznaczonymi w kółku (lokal 6/40)

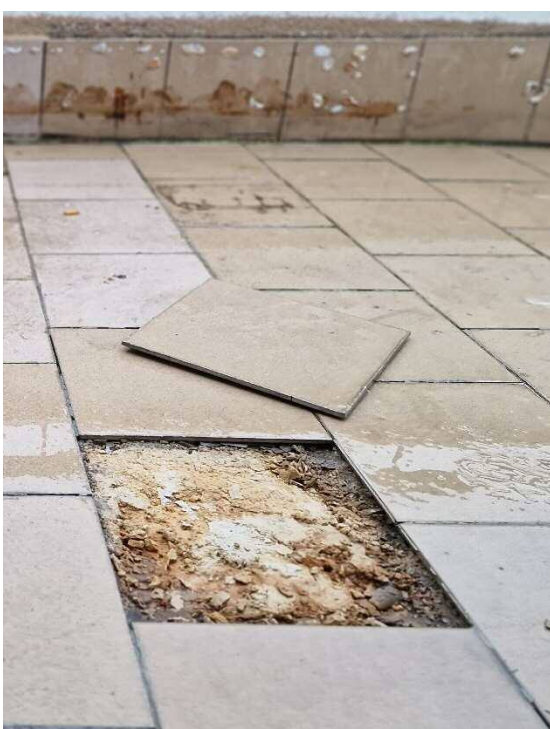
Fot. 28. Odpadające i nieuszczelnne płytki na tarasie lokalu 5/40

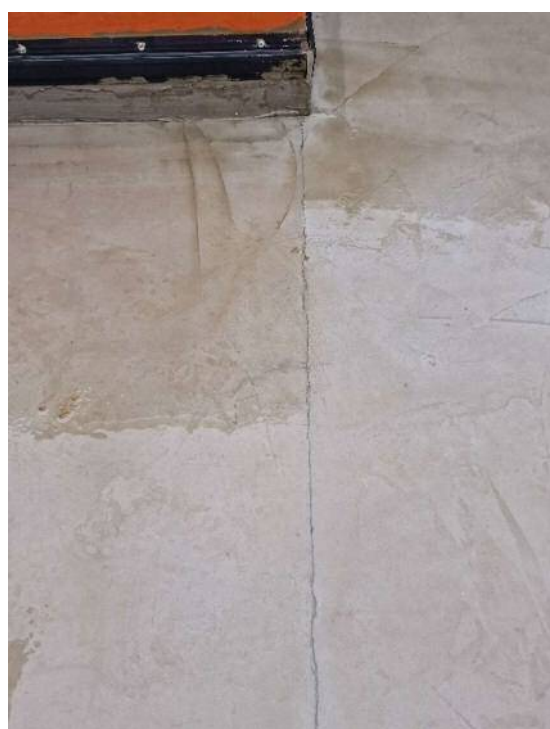
Fot. 29. Pęknięcie powłoki naprawczej nad ścianą w osi 3 w lokalu 6/40

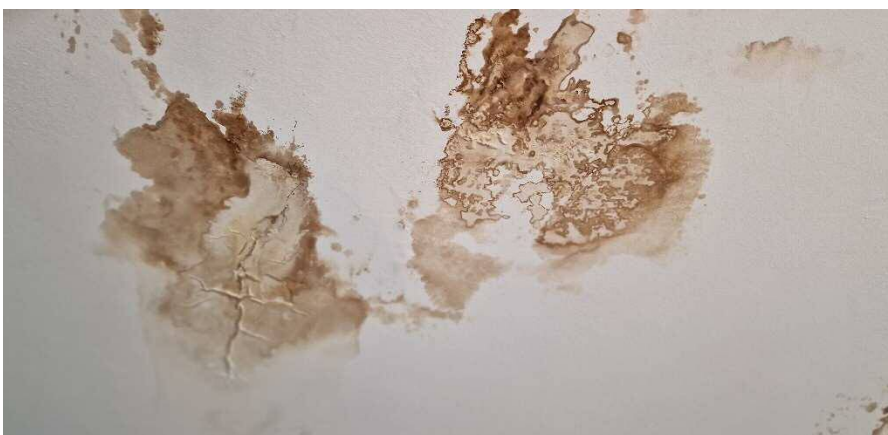
Fot. 30. Obsypujące się plamy na suficie z zabarwieniem brunatnym najprawdopodobniej wywołanym korozją prętów zbrojeniowych (lokal 5/38)

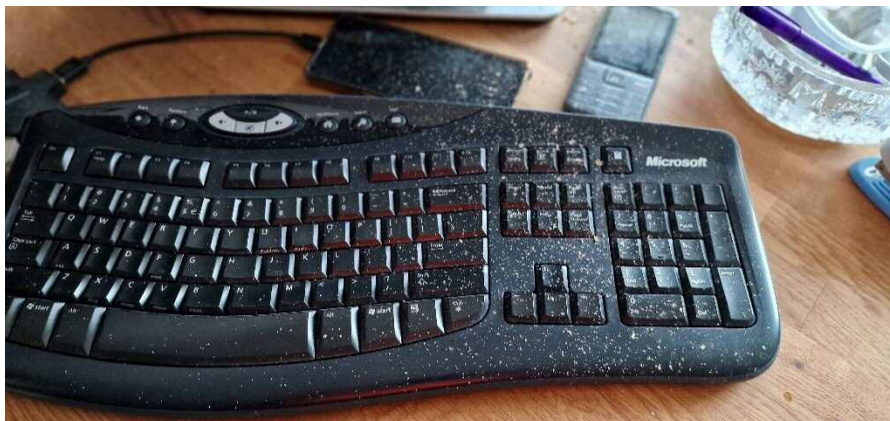
Fot. 31. Zasypane pyłem z plam na suficie sprzęty na pozostawione na stole (lokal 5/38)

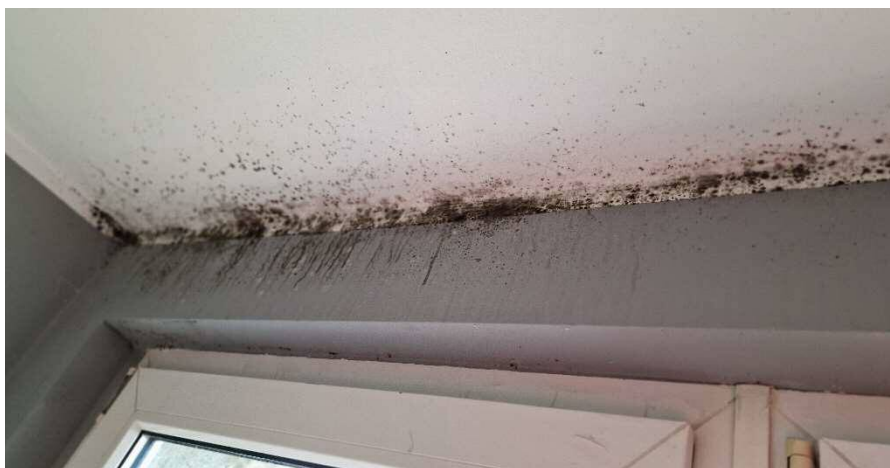
Fot. 32. Zagrzybienie nadproża (lokal 5/38)

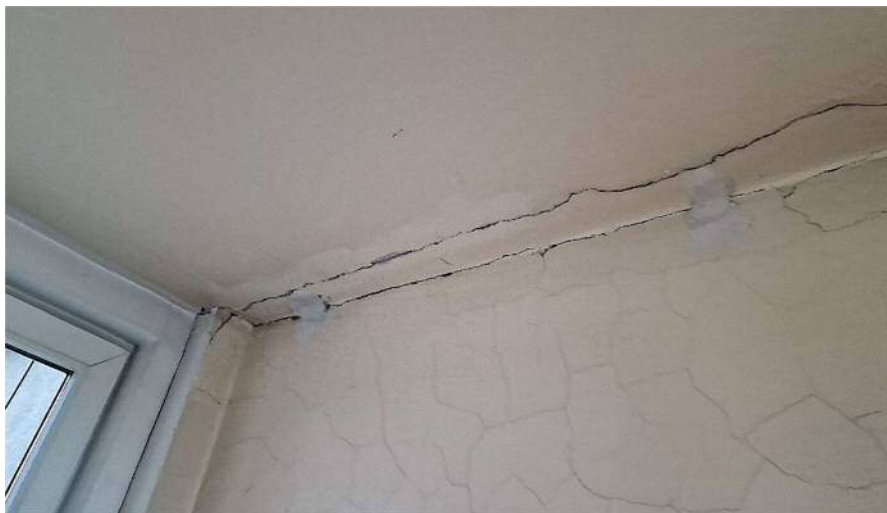
We wszystkich pięciu łącznikach występują bardzo zbliżone co do charakteru i usytuowania uszkodzenia. Przy budynku nr 5 na suficie i na tynku ściennym widoczne są pęknięcia i rysy (tzw. pajęczyna), a w łączniku drugim i trzecim od góry także podwójne pęknięcia – fot. 34. Pęknięcia pojawiają się też na suficie w środku rozpiętości (fot. 35) oraz przy oknach wraz z zaciekami – fot. 36. Wszystkie te uszkodzenia nie są uszkodzeniami, które pojawiły się w obecnym okresie.

Fot. 34. Podwójne pęknięcie na suficie przy ścianie budynku nr 6

Stwierdzone uszkodzenia mają charakter drugorzędny i powstały prawdopodobnie przed termomodernizacją obiektu przeprowadzoną na początku tego wieku. Warstwa nowej izolacji na powierzchni dachu ograniczyła znacząco nagrzewanie

się konstrukcji łącznika, ale nie można wykluczyć, że po ich naprawieniu uszkodzenia ponownie się pojawią. Z tego powodu zasadne wydaje się stosowanie listew dylatacyjnych, które zredukują naprężenia w wyprawach tynkarskich lub zamocowanie elementów zasłaniających uszkodzenia.

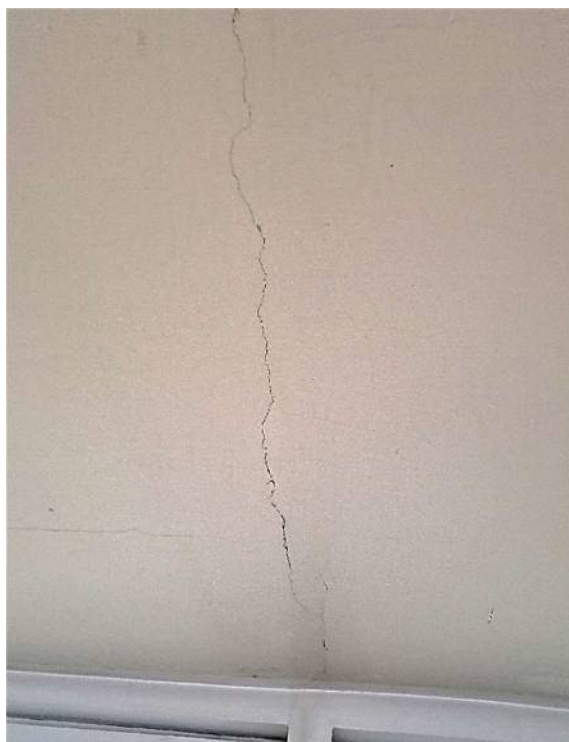
Fot. 35. Pęknięcie na suficie

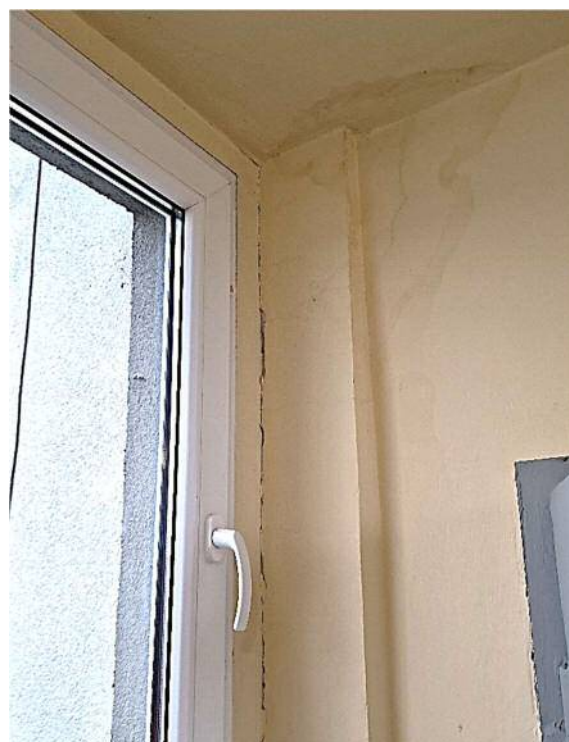
Fot. 36. Pęknięcie przy oknie wraz zaciekiem

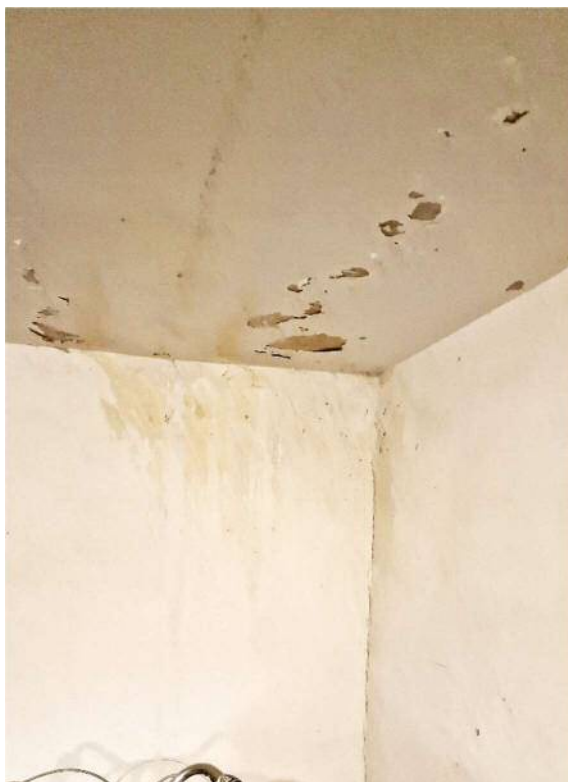
Fot. 37. Zacieki i przesączenia w kondygnacji przyziemia na ścianie w osiach F/9-11

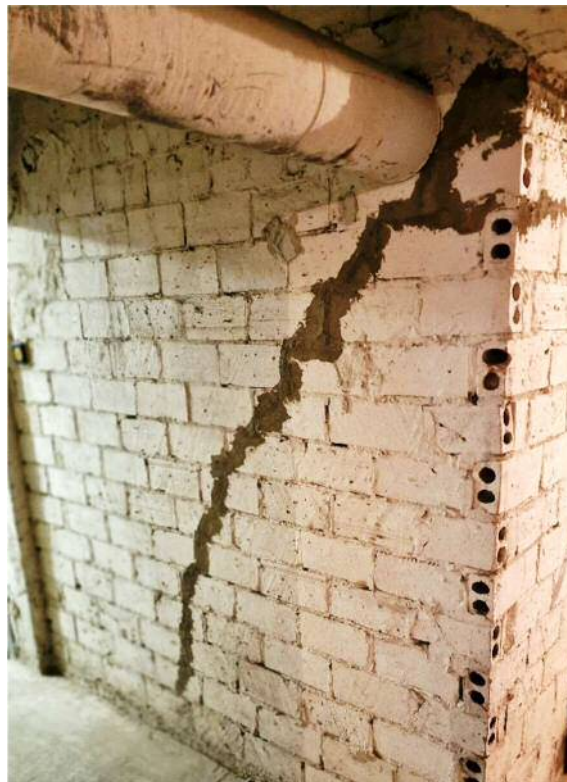
Fot. 38. Naprawione ukośne pęknięcie komórki lokatorskiej

Ścianę, na której powstało pęknięcie, postawiono bezpośrednio na stropie, bez kontynuacji podparcia poniżej. Ciężar ściany i także obciążenia magazynowe w komórkach mogły spowodować ugięcie stropu i w konsekwencji wywołać pęknięcie w skutek pojawienia się naprężenia ścinającego. Uszkodzenie to ma charakter drugorzędny i przeprowadzona naprawa jest wystarczająca.

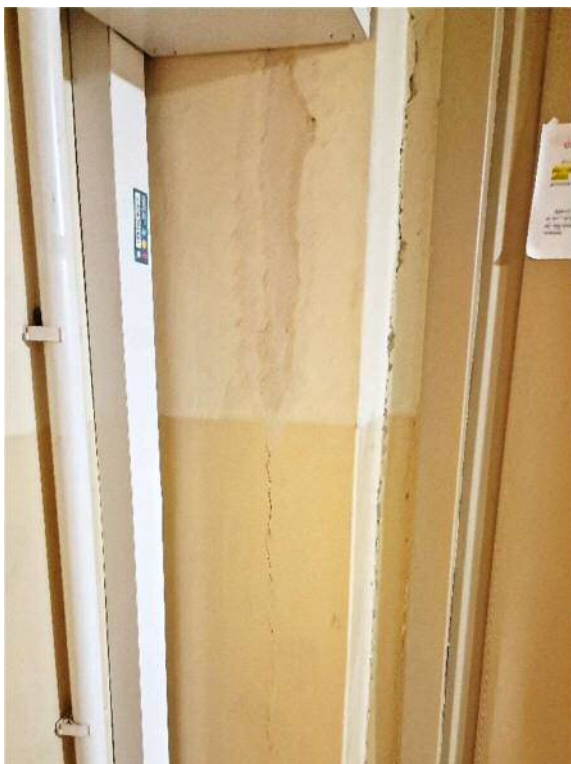
Fot. 39. Pionowe pęknięcie przy szybie windowym na 11 piętrze - naprawione

Pęknięcia pionowe ścian mają dwie przyczyny w zależności od ich lokalizacji. Na rys. 9 przedstawiono fragment rysunku montażowego kondygnacji powtarzalnej wg [2.3]. Ściany usytuowane przy drzwiach windy mają pęknięcie na styku z szybem windowym, gdyż jest on zamocowany w płycie fundamentowej i na całej wysokości budynku jest oddylatowany od stropów i ścian. Natomiast jedynym elementem stykającym się z szybem windowym na wysokości budynku są ścianki zaznaczone kolorem żółtym na rys. 9. Każde ruchy poziome i drgania szybu przenoszą się wyłącznie na te ścianki i z tego powodu powstają rysy pionowe przy drzwiach windy. Naprawianie ich przez wypełnienie i scalenie może nie być skuteczne, ze względu na tendencję do odnawiania się, więc dobrym rozwiązaniem jest wprowadzenie w powstałe pęknięcia profili dylatacyjnych lub elementów zakrywających. Uszkodzenia te są drugorzędne, bez wpływu na bezpieczeństwo użytkownika budynku.

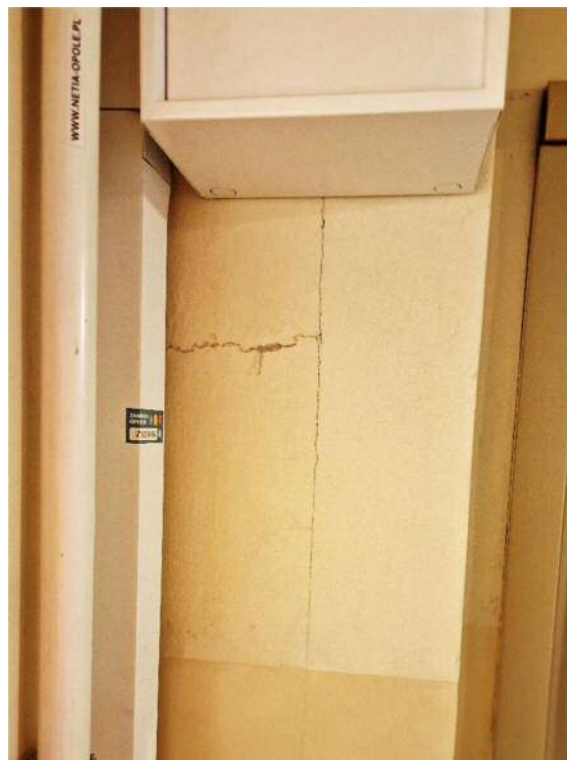
Fot. 40. Przykładowe inne pionowe pęknięcie przy szybie windowym

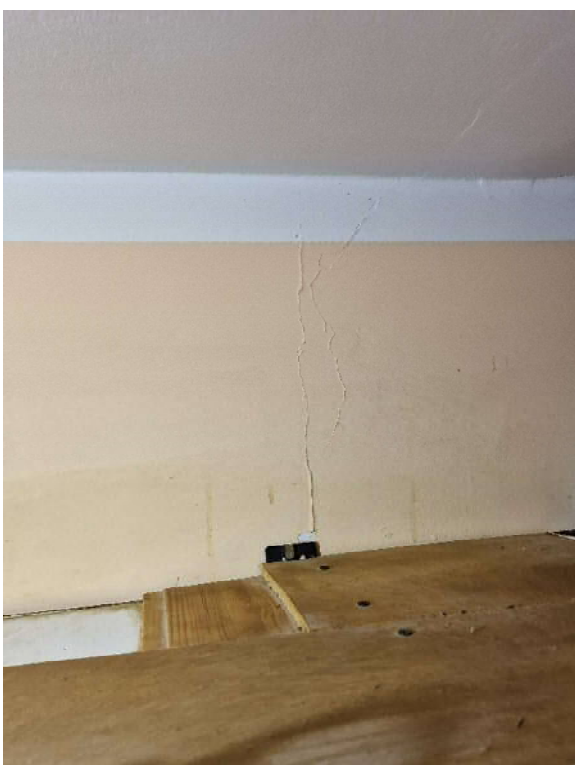
Fot. 41. Zarysowanie (pęknięcie) pionowe ściany w lokalu 6/34

Inny mechanizm powstawania pęknięć ścian jest w przypadku nośnych ścian wewnętrznych. W technologii wielkiej płyty ściany nośne wykonuje się z ustawianych koło siebie bloków o projektowanych szerokościach (rys. 9), których połączenie wypełnia się betonem. W wyniku oddziaływania obciążeń użytkowych i środowiskowych połączenia takie mogą się rozluźnić i uwidacznia się to w postaci pionowych pęknięć. Naprawy przez ich wypełnienie materiałami sztywnymi (tak jak pęknięcie wyżej opisane) może być także nieskuteczne ze względu na ich tendencję do odnawiania. Naprawa powinna polegać na wypełnieniu pęknięcia materiałem elastycznym z właściwościami do mostkowania rys lub przez ich zastąpienie. I tego rodzaju uszkodzenia są drugorzędne, bez wpływu na bezpieczeństwo użytkowania budynku.

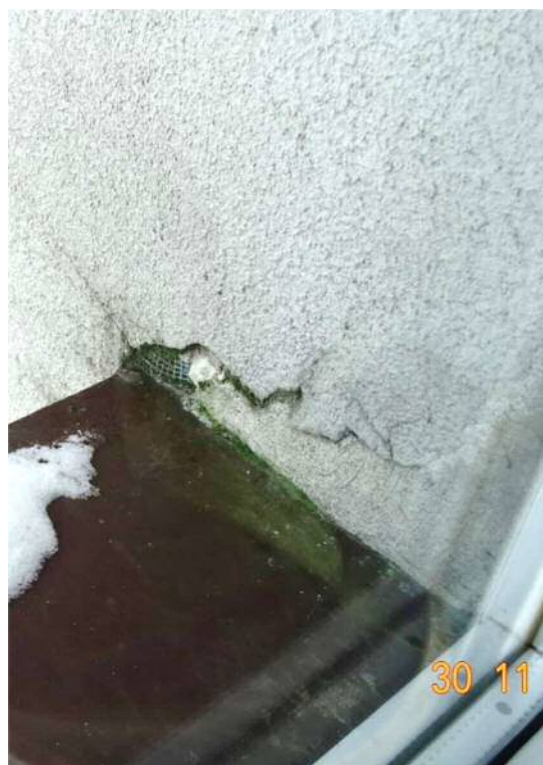
Fot. 42. Uszkodzenia tynku zewnętrznego przy parapecie w lokalu 5/8

Uszkodzenie tynku zewnętrznego przy parapiecie stwierdzone w lokalu 6/8 należy uzupełnić tym samym rodzajem tynku. Należy zwrócić uwagę na uszczelnienie styku tynk-parapet, aby woda opadowa nie mogła przeniknąć w izolację termiczną. Naprawa została już prawdopodobnie wykonana.

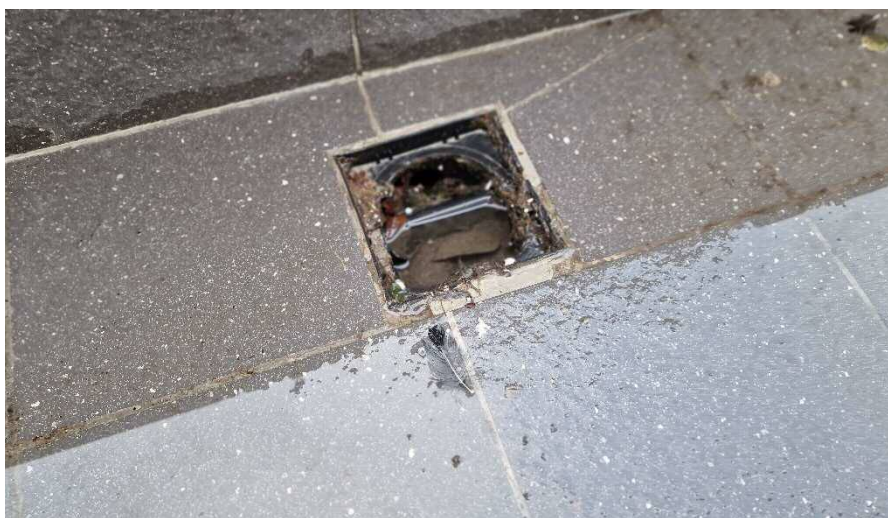
Zupełnie inaczej wygląda sytuacja stropu między osiami 18-21. Pomierzone nachylenia tarasu pokazują, że wykonano bardzo duże nachylenie między osiami 20 i 21 w stronę linowego korytka odwodniającego przy drzwiach wejściowych. Natomiast na dużej powierzchni tarasu między osiami 18 i 20 powierzchni nie ma wymaganego spadku i jest prawie pozioma. Dodatkowo obecność pełnej murywanej balustrady jeszcze bardziej ogranicza odpływ wody, szczególnie w okresie zimowym, gdzie gromadzony jest śnieg przy niewielkiej liczbie wpustów zakończonych żygaczami. Ten problem dotyczy także tarasu w osiach 20-21/N-H z równie intensywnym zamakaniem ściany i stropu poniżej. Należy także dodać, że wszystkie występujące w obiekcie wpusty tj. w osi 8'/I-R, R/14-21, 21/N-H i 21/O mimo doraźnej konserwacji często ulegają zatkaniu, co pokazano na fot. 43.

Fot. 43. Niedrożny wpust odwadniający taras

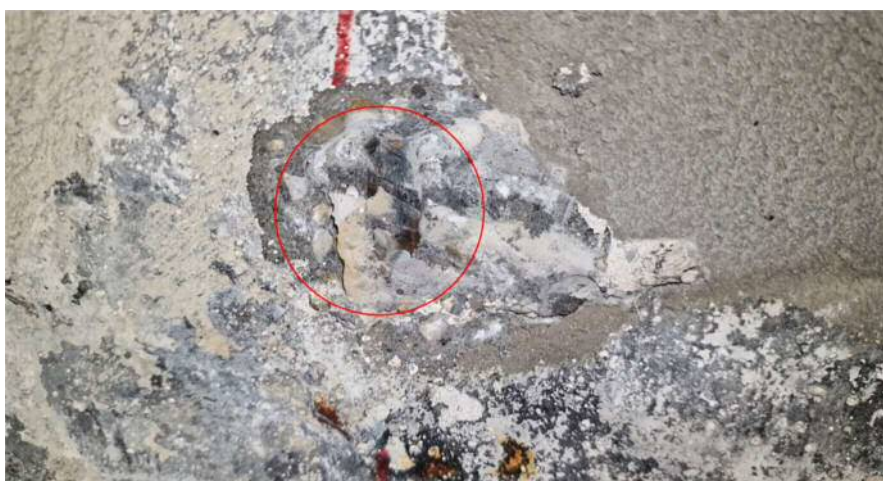
Fot. 44. Powierzchnia pręta w odkrywce betonu (w kółku) w okolicach punktu P2 bez śladów korozji

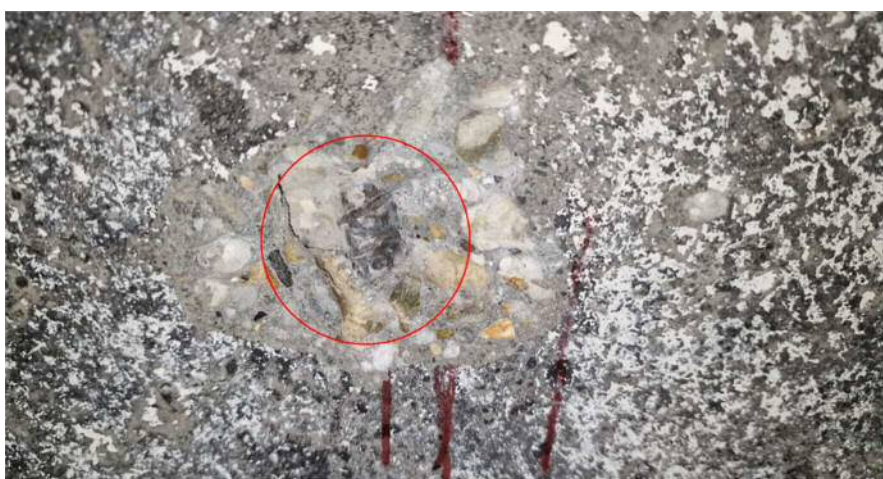
Fot. 45. Powierzchnia pręta w odkrywce betonu (w kółku) w okolicach punktu P3 bez śladów korozji
