DECYZJA nr 13/2024		
I	Oznaczenie organu

<b>POWIATOWY INSPEKTOR NADZORU BUDOWLANEGO w OPOLU</b>
II	Data wydania	16.02.2024 r.
III	Znak sprawy	<b>PINB.5144.1.2024</b>
IV	Przedmiot postępowania	<b>Utrzymanie budynku przy pl. Piłsudskiego 5-6 w Opolu</b>
V	Oznaczenie strony lub stron	Opolska Spółdzielnia Mieszkaniowa „Przyszłość”
VI	Podstawa prawna	<i>art. 66 ust. 1 pkt 1, pkt 3 w zw. z art. 61 pkt 1 ustawy z dnia 7 lipca 1994r. Prawo budowlane (t.j.: Dz. U. z 2023 r., poz. 682 z późn. zm.), dalej Prawo budowlane</i> <i>art. 104 § 1 i 2 ustawy z dnia 14 czerwca 1960 r. - Kodeks postępowania administracyjnego (t.j. Dz. U. z 2023 r., poz. 775, z późn. zm., dalej: k.p.a.)</i>
VII	Rozstrzygnięcie (sentencja)	<b>NAKAZUJĘ</b> <b>Opolskiej Spółdzielni Mieszkaniowej „Przyszłość”</b> <b>usunięcie</b> nieprawidłowości w stanie technicznym budynku przy pl. Piłsudskiego 5-6 w Opolu w sposób szczegółowo wskazany w załączniku nr 1 (str. 36-40) niniejszej decyzji będącym fragmentem ekspertyzy technicznej sporządzonej w styczniu 2024 r. przez dr inż. Tomasza Jaśniok posiadającego uprawnienia budowlane w spec. konstrukcyjno-budowlanej poprzez wykonanie następujących robót: <u>w terminie do dnia 30 wr

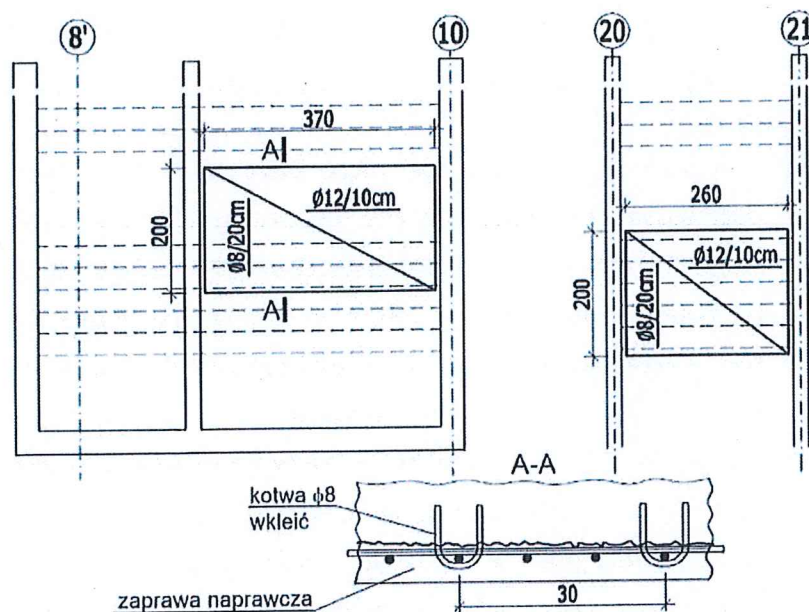
**Rys. 11.** Sposób naprawy schodów

6.10. Zbrojenie zewnętrznych schodów od spodu zostało miejscowo zupełnie zdegradowane, więc konieczne jest jego odtworzenie. W tym celu należy:

- a) Podstemplować miejsce wykonywania naprawy.
- b) Odkuć skorodowane zbrojenie i odciąć je przy ścianach.
- c) Skuć luźny beton, wstępnie zwilżyć powierzchnię i nanieść warstwę szczerpną dokładnie wcierając ją w powierzchnię betonu i wyprowadzając ją również poza krawędzie rozkucia.
- d) Przytwierdzić do powierzchni betonu siatkę zbrojeniową zgodnie z rys. 11 wklejając kotwy co 30 cm w obu kierunkach.
- e) Nałożyć zaprawę naprawczą utrzymując otulenie min 25 mm.

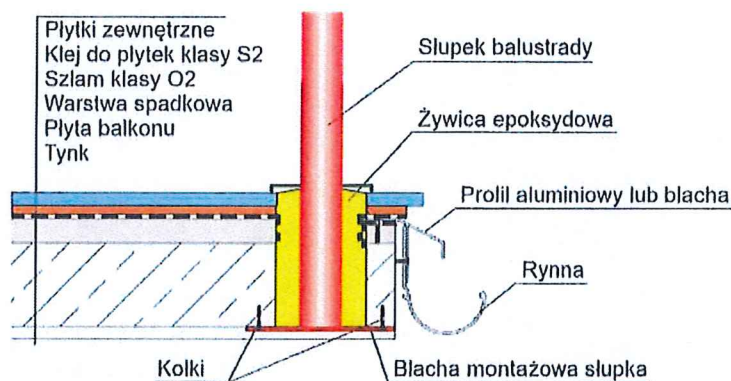
**Rys. 12.** Szczegół montażu balustrady i wykonania krawędzi balkonu

6.11. Ze względu na niezadawalający stan techniczny balustrad balkonowych, duże trudności z ich konserwacją oraz ich duży wpływ na rozbryzgiwanie wody opadowej po elementach konstrukcji budynku zaleca się ich wymianę na lżejsze i ażurowe, które będzie można konserwować z poziomu płyt balkonowych. Aby ograniczyć podciekanie wody opadowej pod płyty balkonowe oraz jej niekontrolowany spadek z wysokości konieczne jest

wykonanie orywnowania balkonów. Z powodu nieznanego stanu technicznego marek stalowych istniejących w płytach balkonowych nie zaleca się ich ponownego wykorzystania do mocowania nowych balustrad. Propozycję rozwiązania mocowania słupków balustrad i orywnowania pokazano na rys. 12.

Powyższe rozwiązanie ogranicza powierzchnię użytkową balkonów, ale daje stabilne, niemechaniczne mocowanie słupków, predestynowane przy „starym” betonie. Mocowanie mechaniczne balustrad od spodu przy spodziewanej słabej jakości betonu w tym rejonie może być obarczone pewnym ryzykiem wadliwego montażu balustrady, ale nie ogranicza pierwotnej powierzchni użytkowej balkonu.
