EKSPERTYZA
STANU TECHNICZNEGO GARAŻU, BALKONÓW
I ŁĄCZNIKÓW BUDYNKÓW WYSOKICH
ZŁOKALIZOWANYCH NA PL. PIŁSUDSKIEGO 5-6
W OPOLU
WYKONANA W ZWIĄZKU Z NAKAZEM
W POSTANOWIENIU NR 59/23
POWIATOWEGO INSPEKTORA NADZORU
BUDOWLANEGO W OPOLU
ZNAK SPRAWY WIB.0941-67/23

WIELORODZINNE BUDYNKI MIESZKALNO-USŁUGOWE
PL. PIŁSUDSKIEGO 5-6
45-706 OPOLE

Mikołów,
styczeń 2024

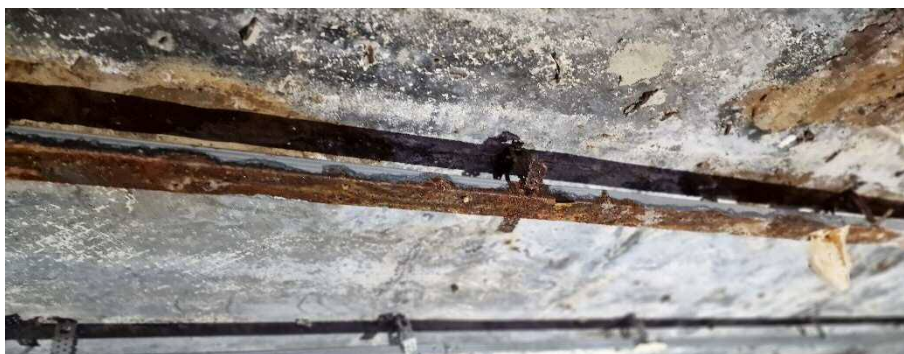
Fot. 6. Szczegół skorodowanego ceownika do montażu płyt cementowo-włóknowych

Na fot. 5 przedstawiono widok płyt stropowych od spodu, a na fot. 6 szczegół jednego ceownika rusztu do montażu płyt cementowo-włóknowych. Jak można zauważyć na odkrytym obszarze tylko jeden taki ceownik wykazywał silną korozję, pozostałe były w zadowalającym stanie.

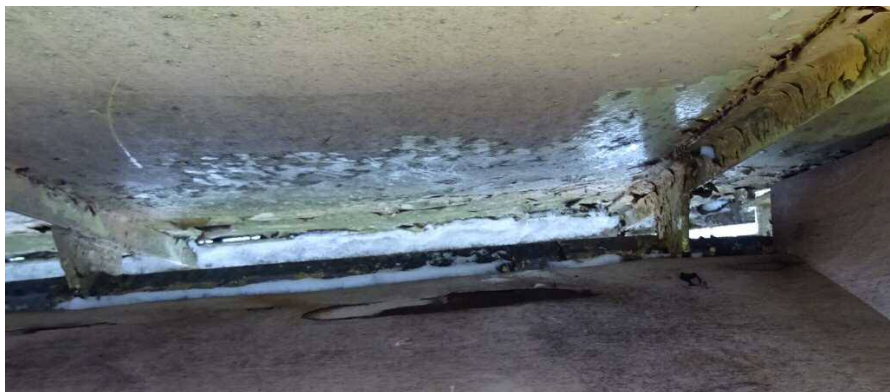
W częściach wysokich przedmiotowego obiektu balkony wykazywały duże zużycie balustrad stalowych oraz betonu i zbrojenia samych płyt. Balustrady wykonano w postaci ramek z kątowników, które wypełniono stalową blachą. Za pomocą blach połączeniowych spawanych do pionowych kątowników balustrady mocowano je do marek zamocowanych w czole płyty balkonowej. Wykonanie balustrad jako pełnych i zawieszenie ich na w taki sposób, że część dolna była znacznie poniżej poziomu płyty spowodowało, że konserwowanie balustrad jest bardzo utrudnione i niebezpieczne. Na rys. 2 przedstawiono usytuowanie płyt balkonowych na rzucie kondygnacji powtarzalnej, a na fot. 17 przedstawiono balustradę balkonu z lokalu 5/12 (przy osi L-5) z zupełnie zużytą powłoką malarską. Na fot. 18 widać gromadzenie się śniegu i wody na dolnym poziomym kątowniku balustrady w lokalu 5/12 (przy osi L-5) stwarzając warunki do korozji stali.

Fot. 18. Gromadzenie się śniegu i wody na dolnym poziomym kątowniku ramki balustrady balkonowej (lokal 5/12)

6.11. Ze względu na niezadawalający stan techniczny balustrad balkonowych, duże trudności z ich konserwacją oraz ich duży wpływ na rozbryzgiwanie wody opadowej po elementach konstrukcji budynku zaleca się ich wymianę na lżejsze i ażurowe, które będzie można konserwować z poziomu płyt balkonowych. Aby ograniczyć podciekanie wody opadowej pod płyty balkonowe oraz jej niekontrolowany spadek z wysokości konieczne jest

wykonanie orywnowania balkonów. Z powodu nieznanego stanu technicznego marek stalowych istniejących w płytach balkonowych nie zaleca się ich ponownego wykorzystania do mocowania nowych balustrad. Propozycję rozwiązania mocowania słupków balustrad i orywnowania pokazano na rys. 12.

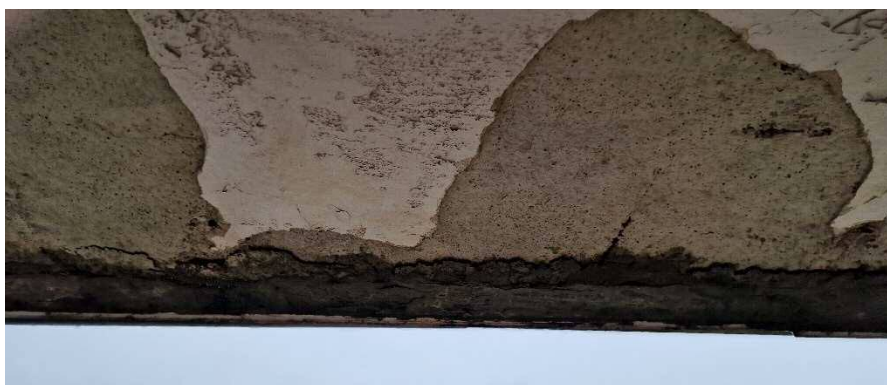
Fot. 23. Odpadnięcie tynku z płyty balkonowej od spodu, ślady starych napraw naroża płyty (lokal 5/38)

powierzchni zbrojenia nośnego dołem. W tym obszarze bez otulenia (zaznaczonym zieloną ramką) zapas ten jest znaczny (ok. 630 mm²), więc nieznaczna destrukcja korozyjna zbrojenia (występująca obecnie) nie zagraża awarią płyty. Jednak należy niezwłocznie zabezpieczyć odsłonięte zbrojenie i odnowić otulenie betonowe. Zabieg zabezpieczenia zbrojenia i odnowienia otulenia betonowego dotyczy wszystkich uszkodzonych w ten sposób płyt i ram balkonów.

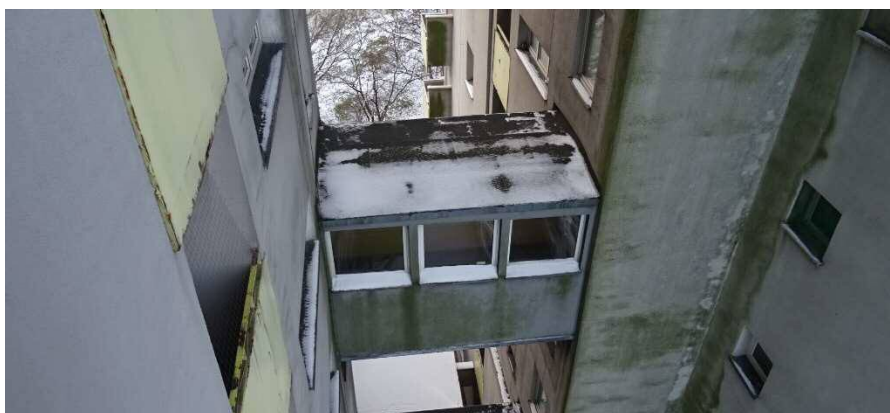
Fot. 33. Widok łącznika między budynkami – drugi od dołu

We wszystkich pięciu łącznikach występują bardzo zbliżone co do charakteru i usytuowania uszkodzenia. Przy budynku nr 5 na suficie i na tynku ściennym widoczne są pęknięcia i rysy (tzw. pajęczyna), a w łączniku drugim i trzecim od góry także podwójne pęknięcia – fot. 34. Pęknięcia pojawiają się też na suficie w środku rozpiętości (fot. 35) oraz przy oknach wraz z zaciekami – fot. 36. Wszystkie te uszkodzenia nie są uszkodzeniami, które pojawiły się w obecnym okresie.

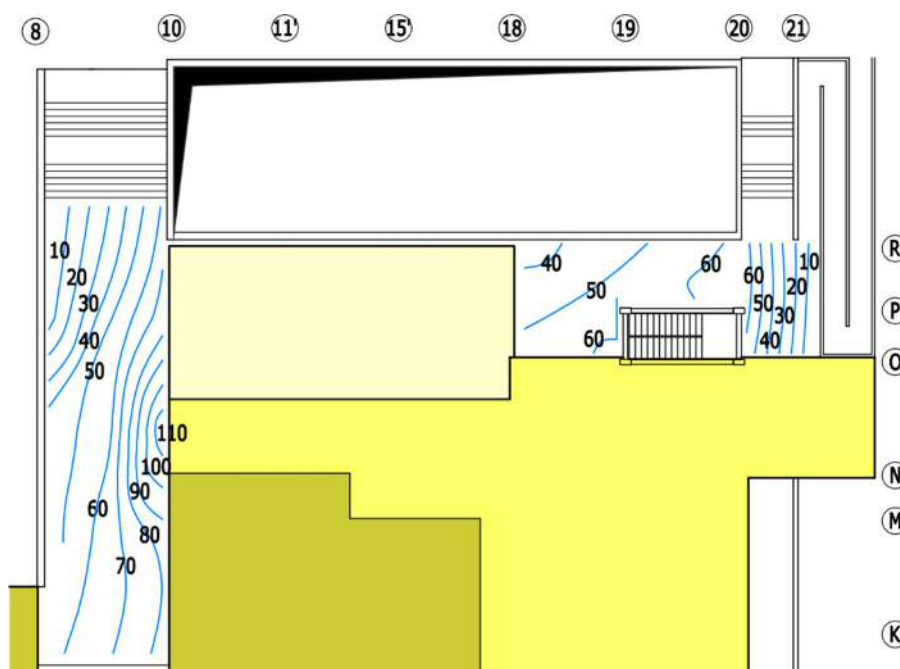
W celu określenia warunków umożliwiających swobodne odprowadzenie wód opadowych z powierzchni tarasów określono poprzez niwelację kierunek i nachylenie ich powierzchni. Na rys. 4 przedstawiono rzut stropu nad garażem na wysokości parteru z zaznaczonymi na żółto istniejącymi budynkami. Kolorem niebieskim zaznaczono warstwicę, gdzie jako punkt wyjścia (wysokość 0 mm) przyjęto najniższy punkt na danym tarasie.

Rys. 4. Pomiary nachylenia powierzchni tarasów nad stropem garażu

Spadek tarasu między osiami 8 i 10 wynosi ok 1% co uznaje się za najmniejszy dopuszczalny dla tarasów. Jednak taras ograniczony jest murowaną barierką i odprowadzenie wody do wlotów spustowych może być nieskuteczne szczególnie

w okresie zimowym, ze względu na śnieg zalegający przy barierce. W tym obszarze zawilgocenia stropu nad garażem nie są intensywne. Stwierdzona w pomieszczeniu pod schodami lokalna korozja zbrojenia jest obecna od kilku lub kilkunastu lat i destrukcja prętów postępuje – por. fot. 5 w [2.4]. W porównaniu do stanu z roku 2017 (por. [2.4]) wilgoć w tych pomieszczeniach jest znacznie mniejsza.

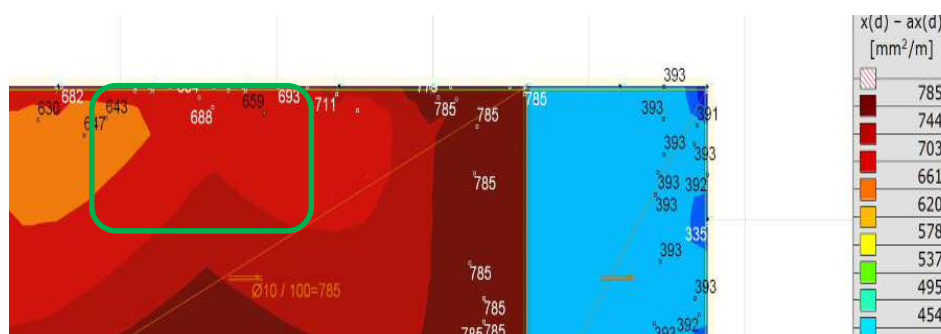
W Załączniku 2 przeprowadzono obliczenia sprawdzające określające zapas zbrojenia płyty. Szczególnie istotny jest obszar zbrojenia dolnego, gdzie w obiekcie zaobserwowano odpadanie otuliny betonowej (fot. 22). Na rys. 6 pokazano zapas

Rys. 6. Zapasy powierzchni przekroju zbrojenia nośnego płyt balkonowych od spodu

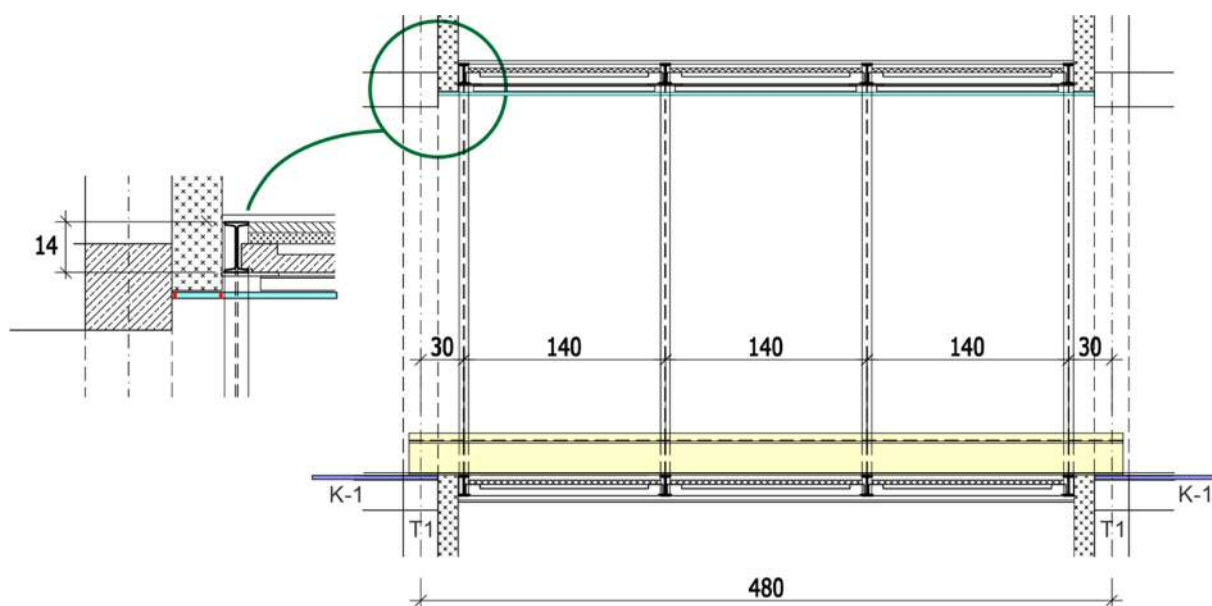
Podparcie łączników między budynkami zrealizowano tylko w czterech punktach (po dwa w każdym budynku) za pomocą krótkich wsporników jako przedłużenie w dwóch I240 (zaznaczonych żółtym kolorem na rys. 8), które za pomocą

elementów K-1 lub K-2 (fioletowe) kotwiono w wieńcu spocznika i pionowym trzpieniu T1 (por. rys. K-37 w dokumentacji [2.3]).

Rys. 8. Przekrój podłużny przez łącznik

Powyższe rozwiązanie spowodowało, że dach łączników jest jedynie oparty na słupach, bez połączenia ze ścianą budynków wysokich. Natomiast należy przypuszczać, że przestrzeń między rygłem ramy a ścianą została wypełniona izolacją termiczną z PGS grubości 14 cm, co umożliwiło wykonanie tynku od ściany do ściany budynków (zaznaczony na niebiesko na rys. 8).

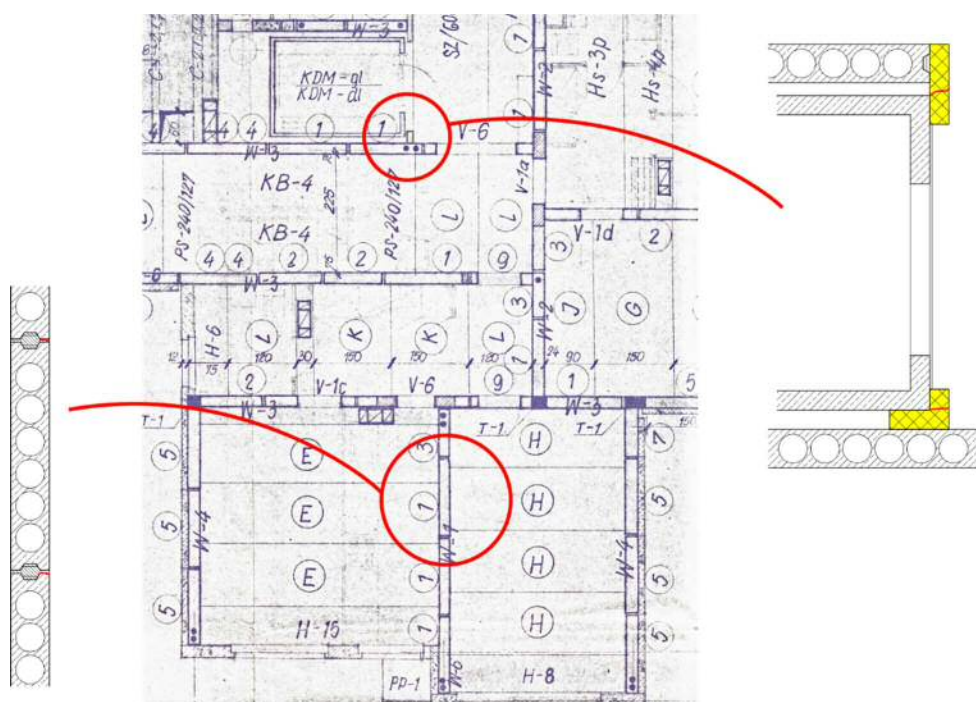
Pęknięcia pionowe ścian mają dwie przyczyny w zależności od ich lokalizacji. Na rys. 9 przedstawiono fragment rysunku montażowego kondygnacji powtarzalnej wg [2.3]. Ściany usytuowane przy drzwiach windy mają pęknięcie na styku z szybem windowym, gdyż jest on zamocowany w płycie fundamentowej i na całej wysokości budynku jest oddylatowany od stropów i ścian. Natomiast jedynym elementem stykającym się z szybem windowym na wysokości budynku są ścianki zaznaczone kolorem żółtym na rys. 9. Każde ruchy poziome i drgania szybu przenoszą się wyłącznie na te ścianki i z tego powodu powstają rysy pionowe przy drzwiach windy. Naprawianie ich przez wypełnienie i scalenie może nie być skuteczne, ze względu na tendencję do odnawiania się, więc dobrym rozwiązaniem jest wprowadzenie w powstałe pęknięcia profili dylatacyjnych lub elementów zakrywających. Uszkodzenia te są drugorzędne, bez wpływu na bezpieczeństwo użytkownika budynku.

Inny mechanizm powstawania pęknięć ścian jest w przypadku nośnych ścian wewnętrznych. W technologii wielkiej płyty ściany nośne wykonuje się z ustawianych koło siebie bloków o projektowanych szerokościach (rys. 9), których połączenie wypełnia się betonem. W wyniku oddziaływania obciążeń użytkowych i środowiskowych połączenia takie mogą się rozluźnić i uwidacznia się to w postaci pionowych pęknięć. Naprawy przez ich wypełnienie materiałami sztywnymi (tak jak pęknięcie wyżej opisane) może być także nieskuteczne ze względu na ich tendencję do odnawiania. Naprawa powinna polegać na wypełnieniu pęknięcia materiałem elastycznym z właściwościami do mostkowania rys lub przez ich zastąpienie. I tego rodzaju uszkodzenia są drugorzędne, bez wpływu na bezpieczeństwo użytkowania budynku.

Rys. 9. Fragment rysunku montażowego kondygnacji powtarzalnej wg [2.3]

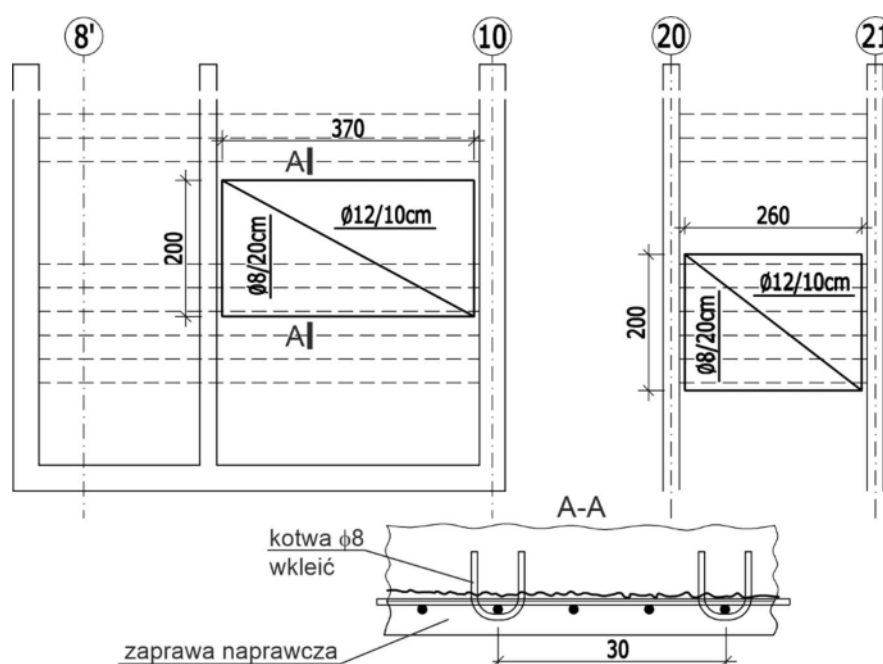
Rys. 11. Sposób naprawy schodów

6.10. Zbrojenie zewnętrznych schodów od spodu zostało miejscowo zupełnie zdegradowane, więc konieczne jest jego odtworzenie. W tym celu należy:

- a) Podstemplować miejsce wykonywania naprawy.
- b) Odkuć skorodowane zbrojenie i odciąć je przy ścianach.
- c) Skuć luźny beton, wstępnie zwilżyć powierzchnię i nanieść warstwę szczepną dokładnie wcierając ją w powierzchnię betonu i wyprowadzając ją również poza krawędzie rozkucia.
- d) Przytwierdzić do powierzchni betonu siatkę zbrojeniową zgodnie z rys. 11 wklejając kotwy co 30 cm w obu kierunkach.
- e) Nałożyć zaprawę naprawczą utrzymując otulenie min 25 mm.

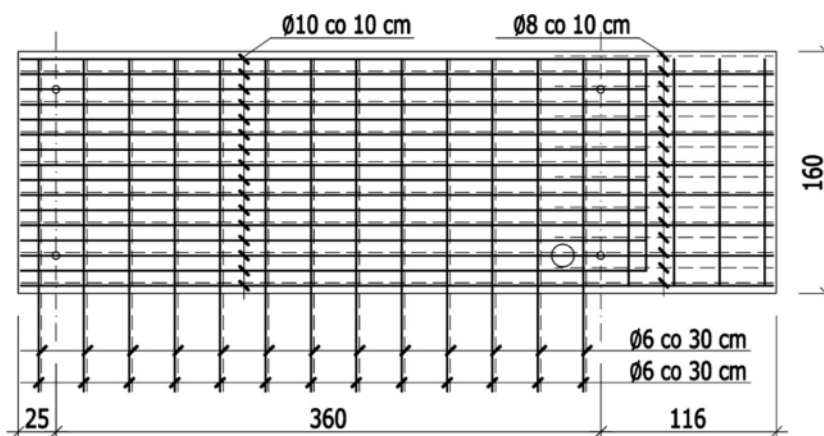
Rys. Z2-1. Zbrojenie płyty PP3

Natomiast rzeczywisty schemat statyczny płyty jest odmienny od belki ze wspornikiem. Zbrojenie w postaci prętów $\varnothing 6$ co 30 cm stanowi zamocowanie płyty wzdłuż znaczącej części dłuższego boku.

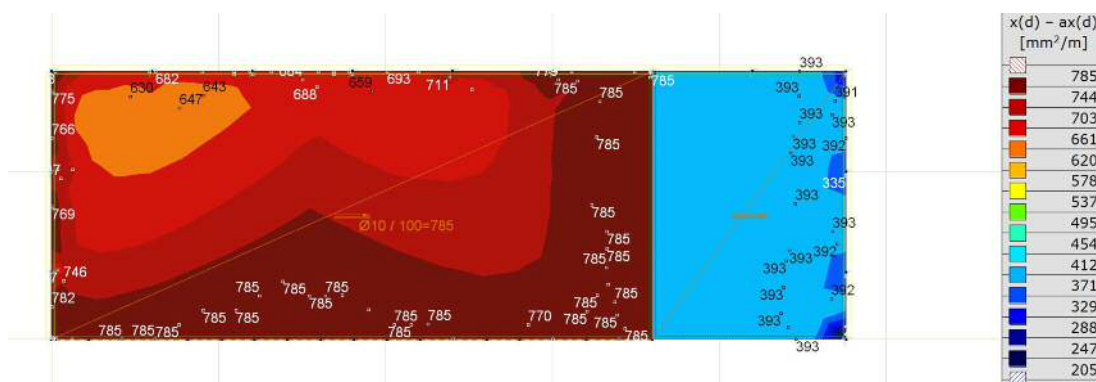
Rys. Z2-2. Zapas powierzchni zbrojenia podłużnego (głównego) dolnego

Przedstawione wyżej obszary z niedoborem zbrojenia, w sytuacji dużego zapasu zbrojenia w przęśle spowodują redystrybucję sił wewnętrznych i ostatecznie płytę można uznać za nośną.
